Kompleksowa modernizacja wielorodzinnego budynku mieszkalnego rozłożona na lata

Aż 16 lat trwała, przeprowadzona w latach 2001-2017, kompleksowa modernizacja budynku wielorodzinnego Wspólnoty Mieszkaniowej Bernardyńska 20 w Warszawie. Przez ten czas przeszedł on całkowitą transformację. Proces obejmował audyt energetyczny obiektu, pełną termomodernizację, wymianę energochłonnych odbiorników energii elektrycznej oraz inwestycję w hybrydową instalację OZE. Okazało się, że zaplanowanie dogłębnej modernizacji z odpowiednim rozłożeniem jej w czasie przyniosło bardzo dobry efekt.

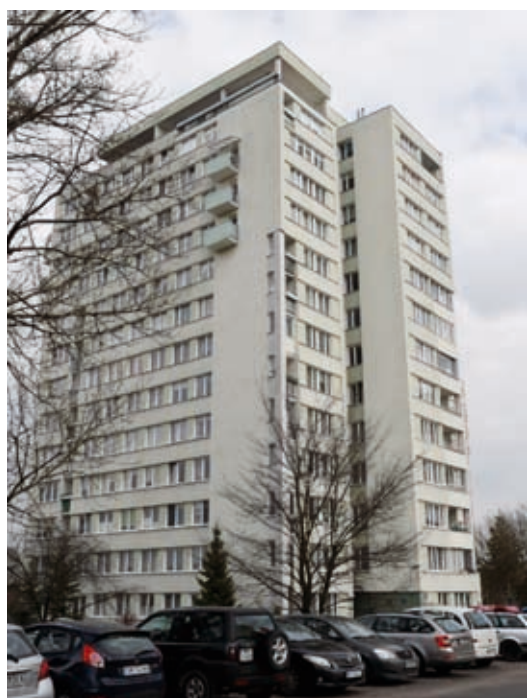
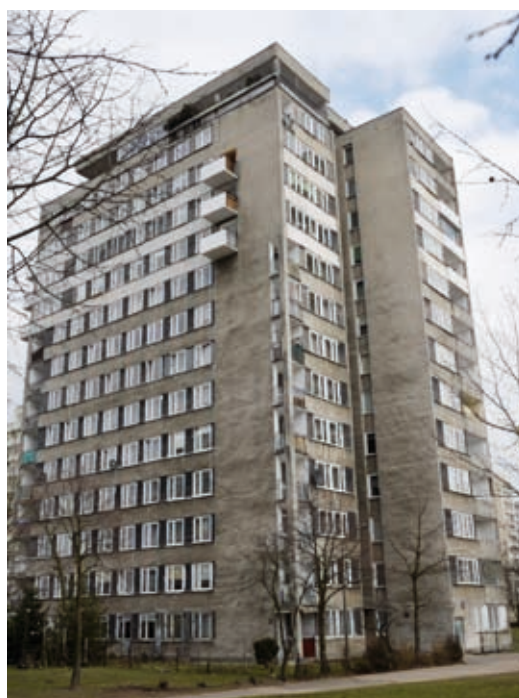
1. Efekty modernizacji przegród zewnętrznych budynku Bernardyńska 20 (dla porównania po prawej bliźniaczka budynku nie poddany termomodernizacji)

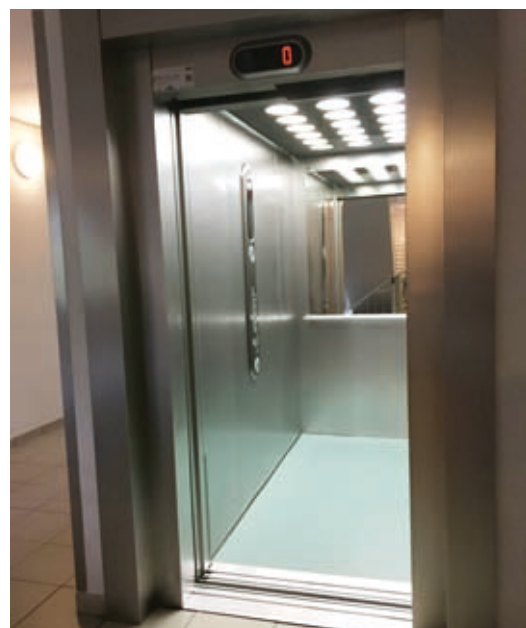
2. Zmodernizowany dźwig

Wspólnoty zdecydował się na zastosowanie dźwigu bez maszynowni, z napędem energooszczędnym. Nowe jednostki, oprócz poprawy wyniku energetycznego, przyniosły też korzyści wynikające z poprawy komfortu użytkownika dźwigów. Dodatkowym atutem było znaczne podniesienie walorów estetycznych.

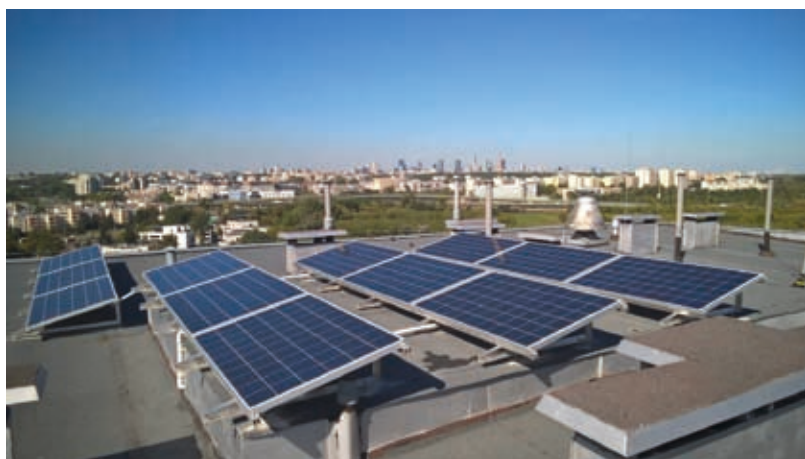
5. Panele fotowoltaiczne na dachu budynku.

ją silne wiatry. W oczywisty sposób ograniczało to możliwości rozlokowania instalacji, jak również utrudniało prace montażowe. Zdaniem projektanta, ze względu na konstrukcję dachu zbudowanego z płyt korytkowych, a także z powodu warunków wietrznych, niewystarczający był standardowy montaż paneli fotowoltaicznych, polegający na samym obciążeniu stelaża. Z tej przyczyny zastosowano mocowanie bezpośrednio do stropu gęstożebrowego maszynowni oraz zainstalowano monitoring, dzięki któremu zarządca budynku może przez internet obserwować instalację oraz reagować w przypadku ewentualnej awarii.

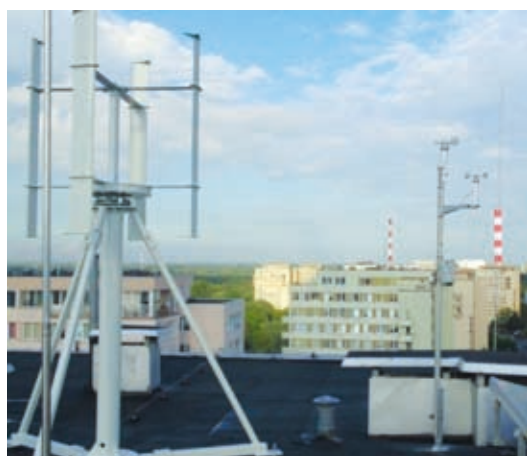
7. Widok na instalację wiatrową

Turbiny wiatrowe. Częste występowanie silnych wiatrów podsunęło pomysł o zastosowaniu turbin wiatrowych. W typowych dla Polski warunkach meteorologicznych instalacja wiatrowa nie jest opłacalna, gdyż okres zwrotu nakładów przekracza zwykle jej żywotność. Dlatego jakiegokolwiek decyzje, po raz kolejny, poprzedzone zostały dogłębną analizą tematu. W celu oszacowania produktywności instalacji, przeprowadzono pomiary prędkości wiatru, a następnie dokonano wyboru turbin. W przypadku instalacji wiatrowych montowanych na budynkach mieszkalnych czy użyteczności publicznej ważna jest dbałość o zachowanie norm poziomu hałasu generowanego przez urządzenia. Turbiny wiatrowe o osi poziomej powodują znacznie większy hałas i wibracje, niż te o osiach pionowych. I chociaż wiatraki pionowe charakteryzują się niższą sprawnością, to w przypadku Bernardyńskiej 20 nie można było pozwolić na obniżenie komfortu życia mieszkańców, dlatego zdecydowano się na zastosowanie turbin z pionową osią obrotu.
